CONSTRUCTIEVE VEILIGHEID VAN BALKONS EN GALERIJEN: ‘Vaak hoeft een gebouw niet helemaal in de steigers’

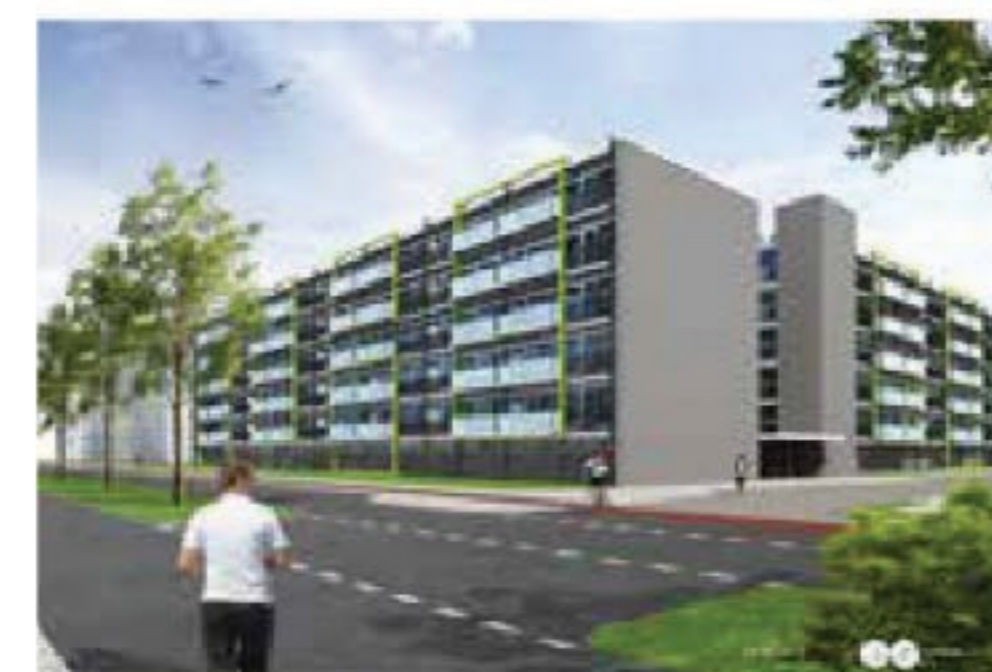
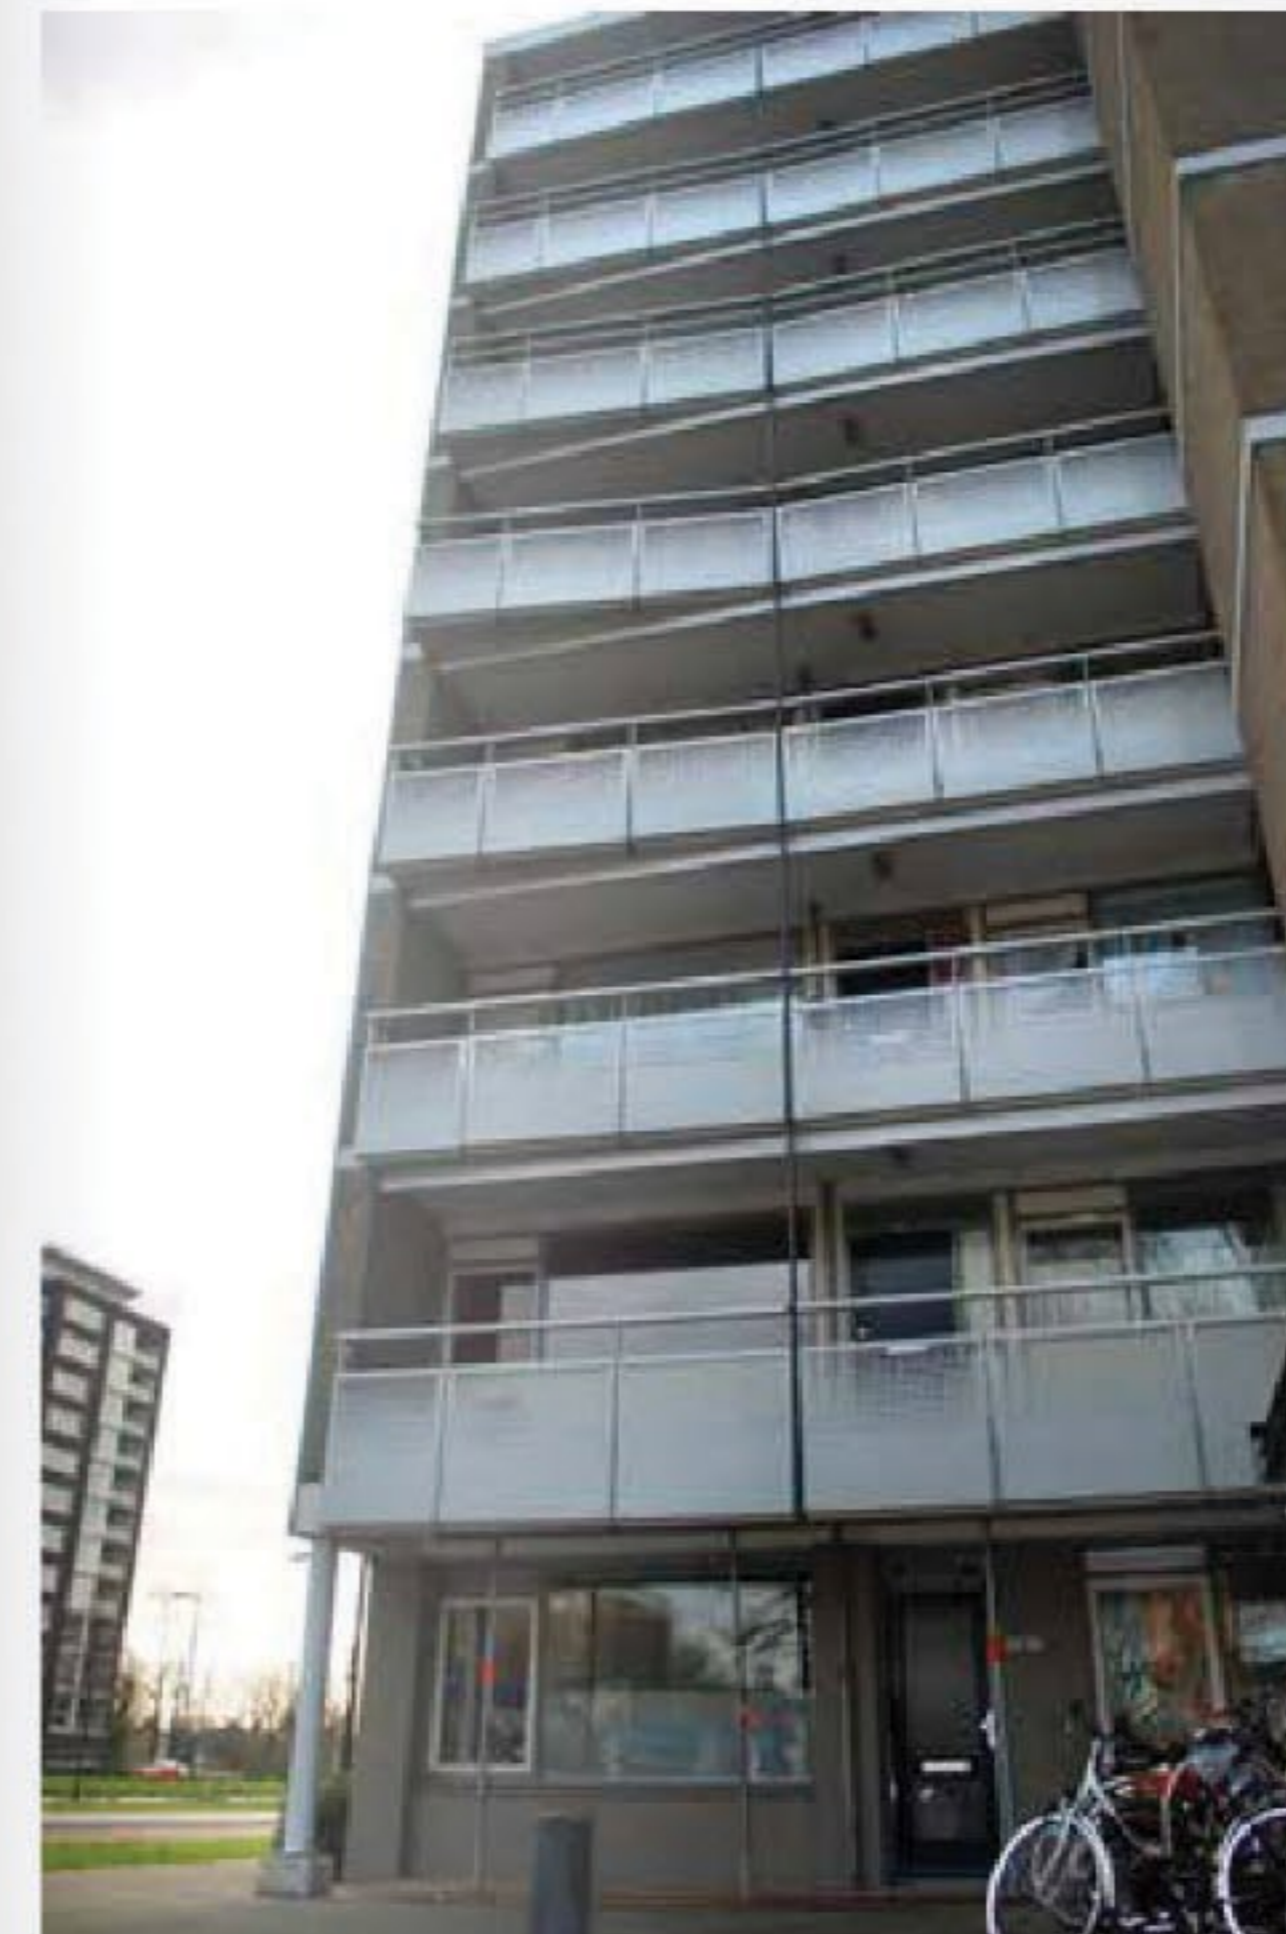
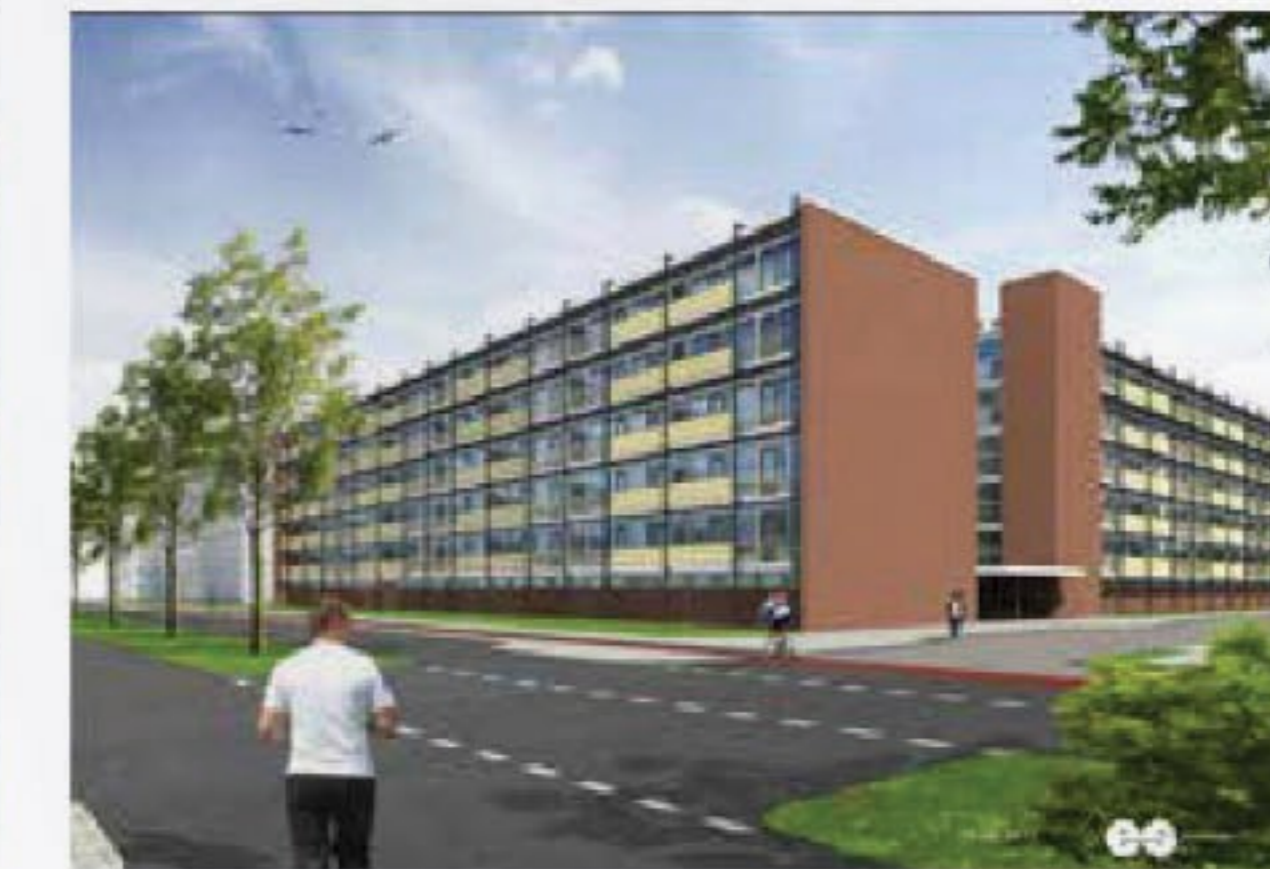
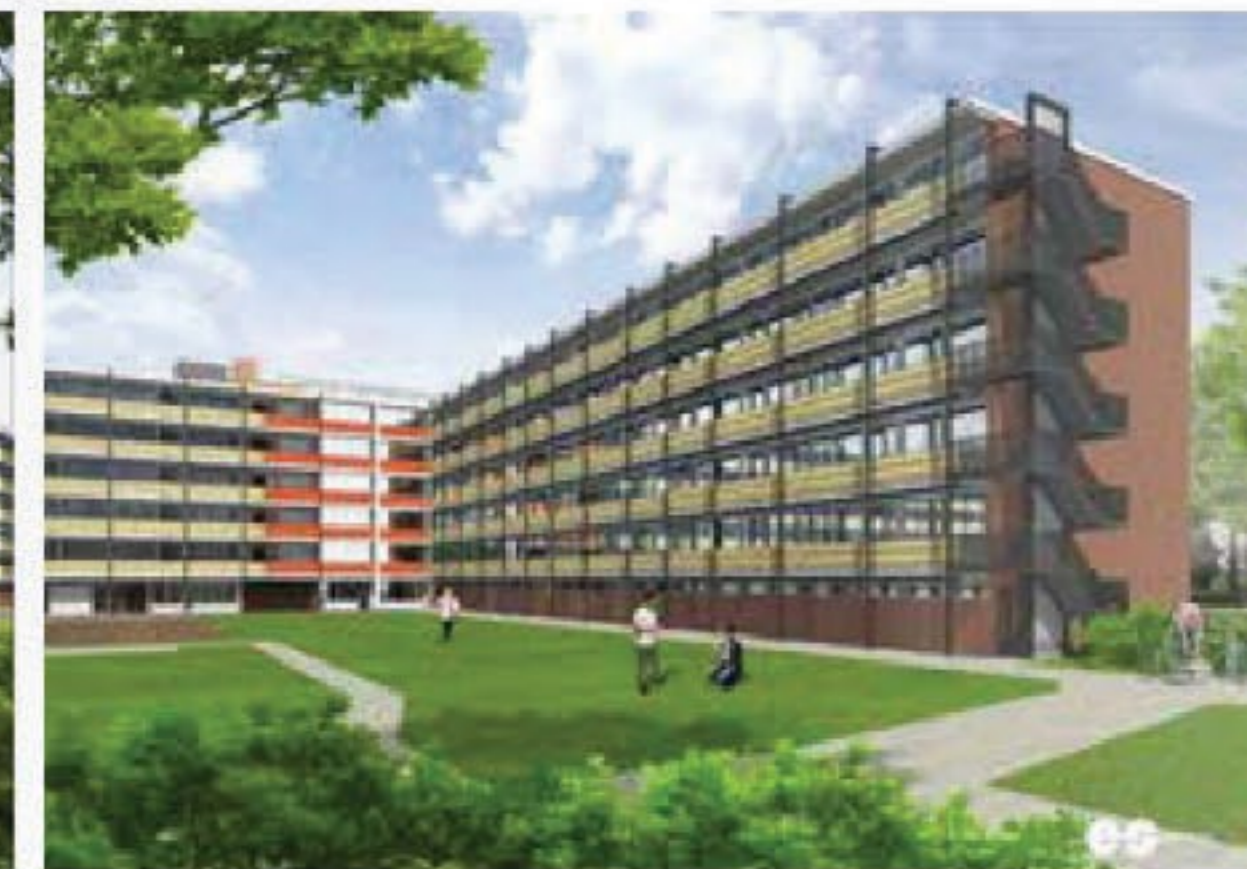
In samenwerking met Sika Nederland B.V. past Ingenieursbureau IOB nog een andere methode toe: koolstoflijmwapening, een additionele wapening die vanaf de bovenkant van de vloer in de galerij of het balkon wordt aangebracht. Deze Near Surface Mounted (NSM) wapening

wordt gecreëerd met koolstofvezelkoord en epoxy impregneerhars. Het koord wordt in de achterliggende gevelbalk verankerd en in een sleuf aan de bovenzijde van het vloerelement verlijmd. “De combinatie van koolstof en epoxyhars maakt het systeem ongevoelig voor corrosie”, aldus Van Strien. “Bovendien is de wapening snel en eenvoudig aan te brengen vanaf de galerij of het balkon. Steigers of hoogwerkers zijn dus niet nodig.” Van de Meeberg: “We passen koolstoflijmwapening nu zo'n vijftien jaar toe en hebben het aan diverse rekenkundige modellen en laboratoriumtests onderworpen. Wat ons betreft biedt koolstoflijmwapening in veel gevallen een optimum in kwaliteit, kosten, overlast en toekomstbestendigheid.” ■
